قلمة قايتباي

٨٨٢ هـ - ١٤٧٧ م

الاسكندرية

وزارة الثقافة
هيئة الآثار المصرية

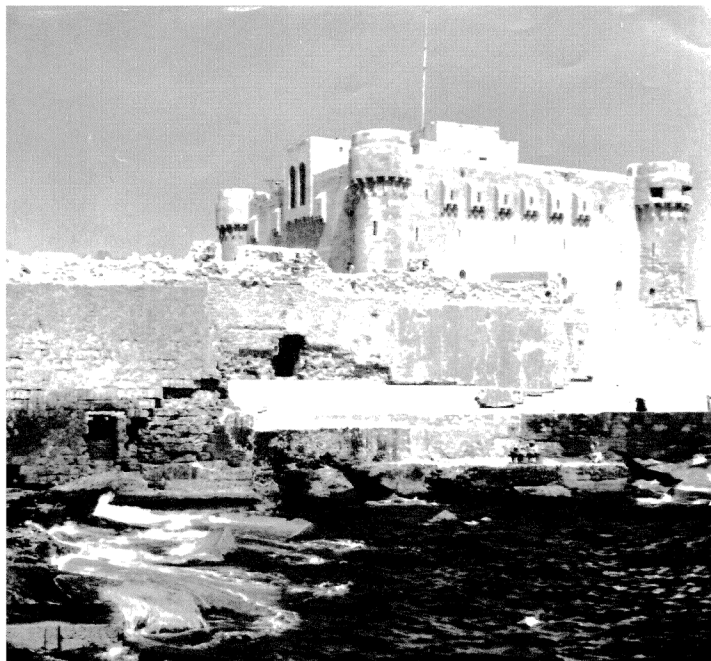
واجهة البرج الرئيسى

The facade of the main tower

Façade de la tour principale

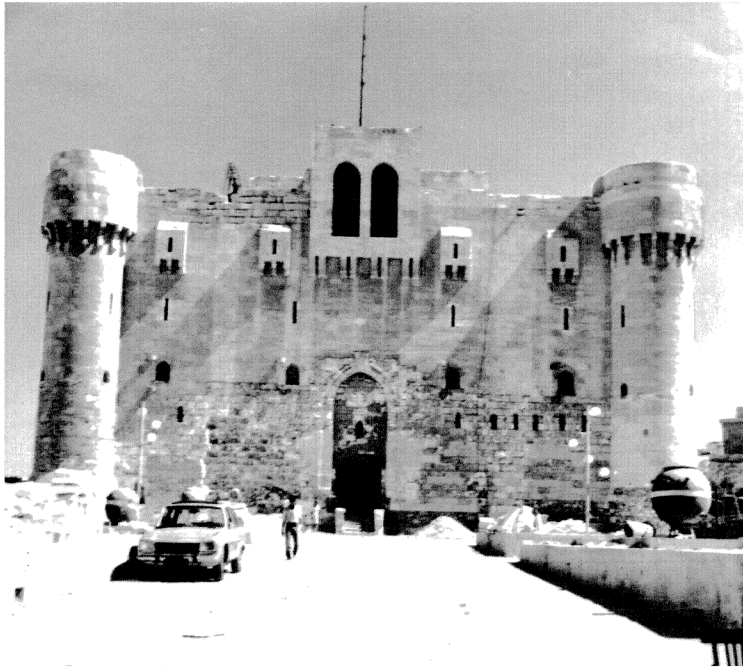
الجانب الشرقى من البرج الرئيسى

The east side of the main tower

Côté sud-est de la tour principale

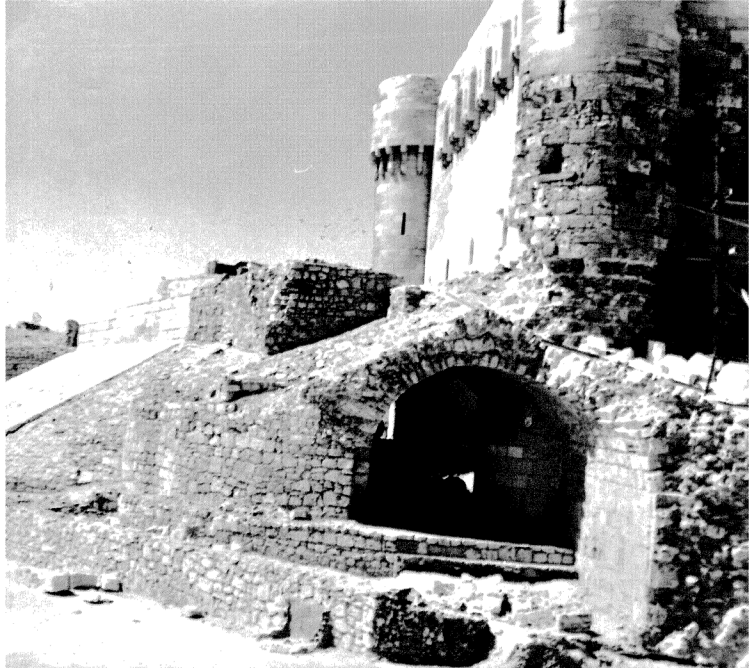
باب البرج الرئيسى

The door of the main tower

Porte de la tour principale

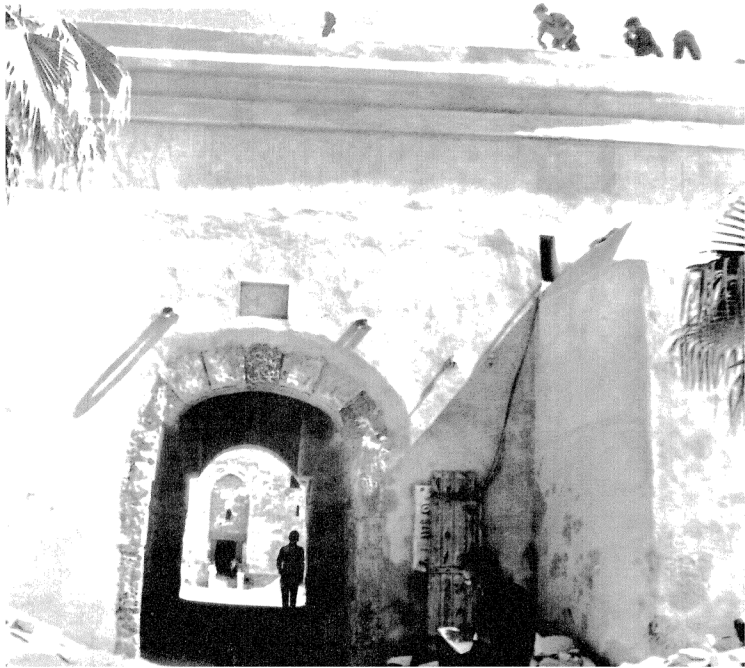
واجهة ثكنات العساكر الشرقية

The east facade of the soldiers barracks

Façade est des casernes des soldats

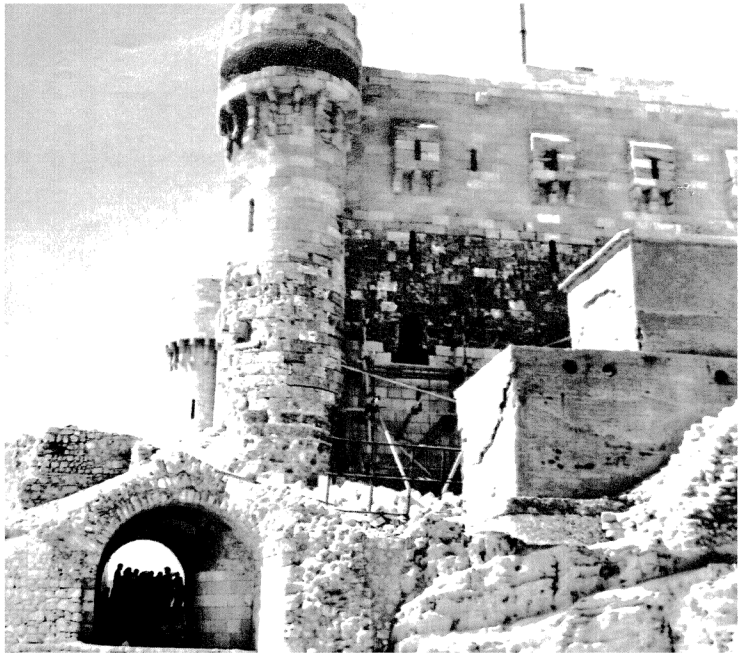
تفاصيل واجهة البرج الرئيسى الجنوبية

A part of the southern facade of the
main tower

Une partie de la façade sud de la tour
principale

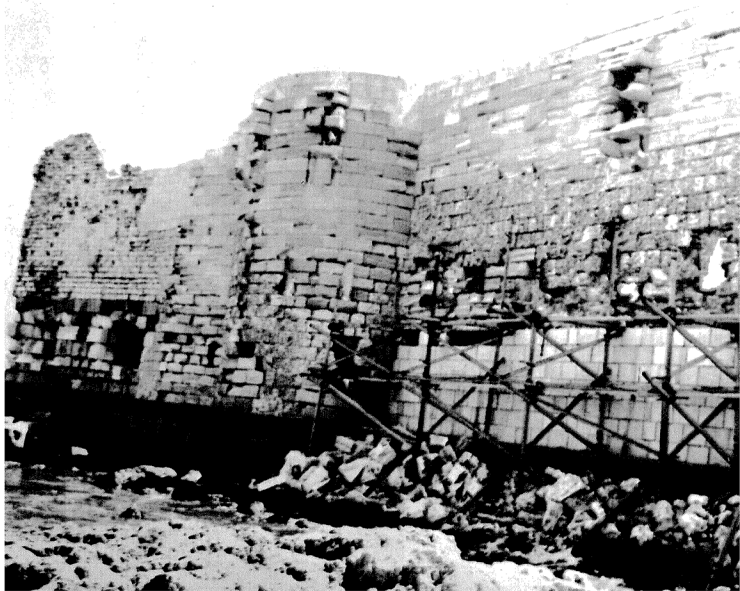
أحد أبراج البرج الرئيسي

One of the towers of the main tower

Un des tours de la tour principale

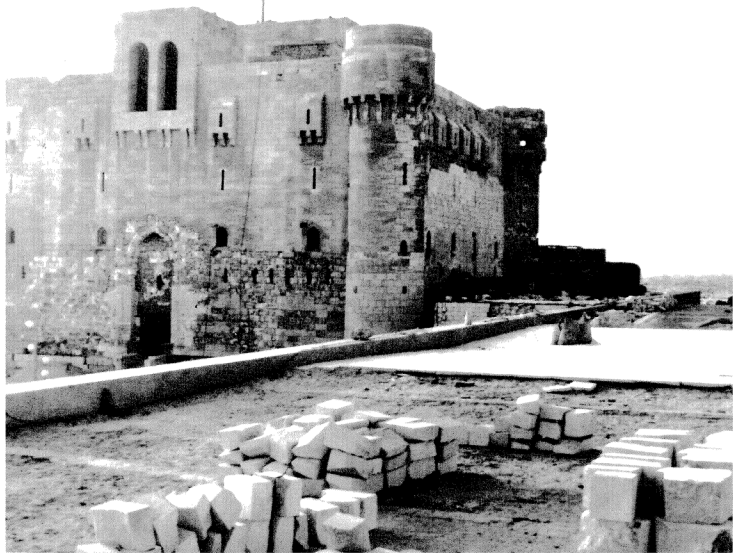
الجهة الشمالية من فناء القلعة (بعد الترميم)

The northern side of the court of
the citadel (after restoration).

Partie nord de la cour (après res-
tauration).

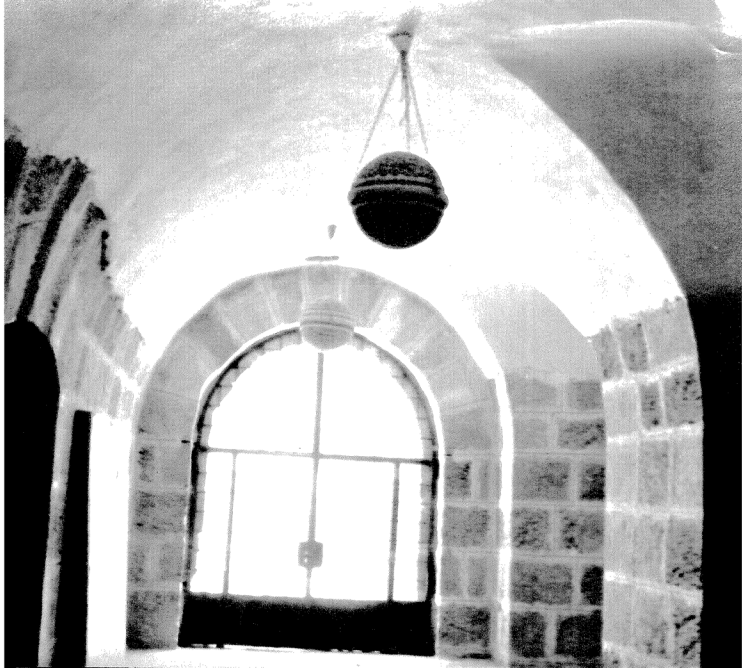
الباب الأصلي للقلمة (بعد الترميم) .

**The original gateway of the citadel
(after restoration).**

**La porte principale de la Citadelle
(après restauration)**

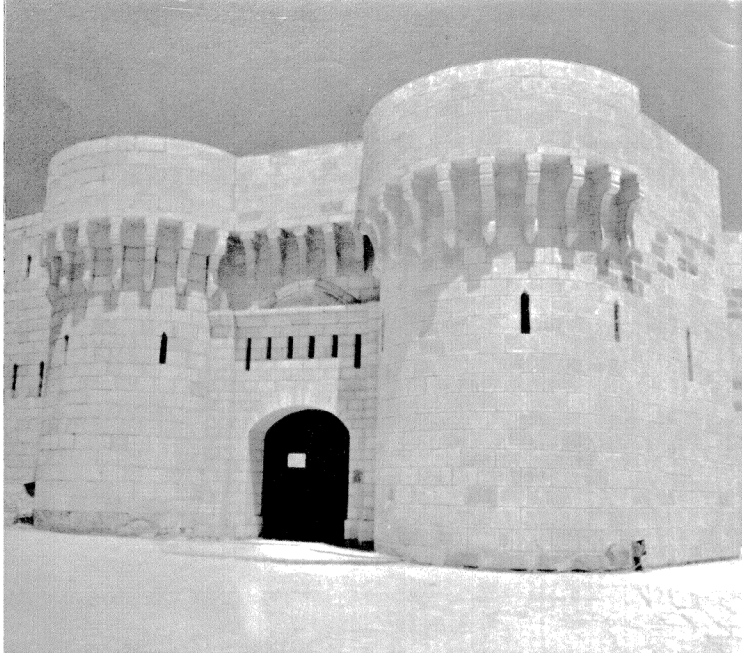
جزء من التحصينات شمال البرج الرئيسى (بعد
الترميم) .

A part of the fortification on the
north of the main tower (after res-
toration)

Partie des fortifications situées au
nord de la Citadelle (après restau-
ration).

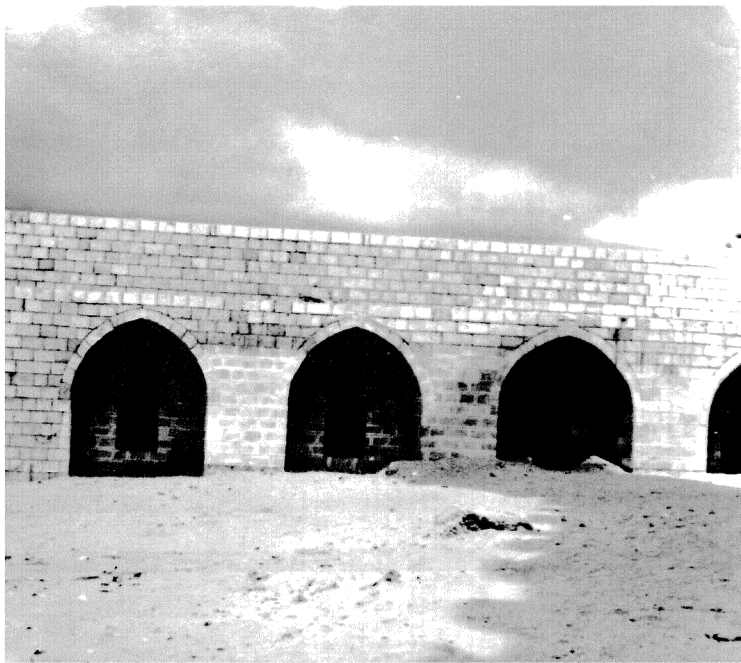
الركن الجنوبي الغربي لفناء القلعة (بعد الترميم) .

The southwestern corner of the
court of the citadel (after restora-
tion).

Coin sud ouest de la cour (après
restauration).

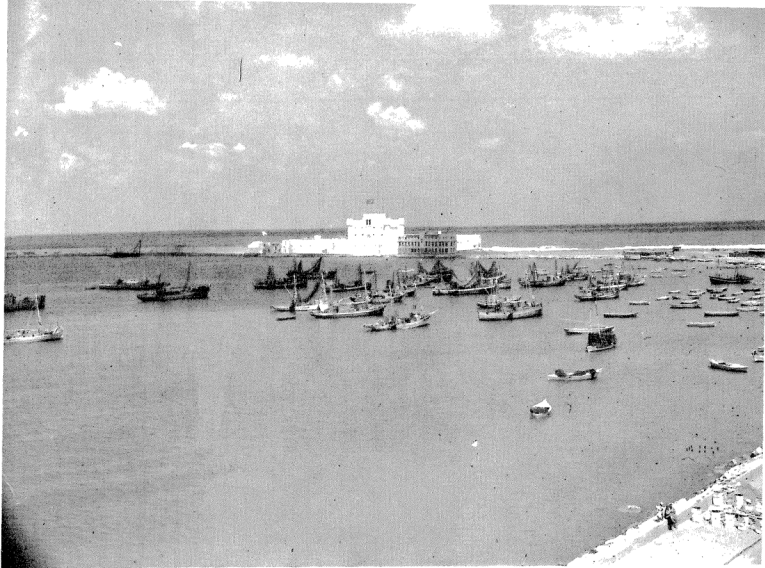
Panorama of the Citadel in the year
1949

Panorama de la Citadelle en 1949
